Informazioni accessibilità TARVISIO

Rilevazione effettuata da: Valentina Cainero

Data rilevazione: 15 marzo 2018

Itinerario previsto: Visita esterna alla cittadina di Tarvisio

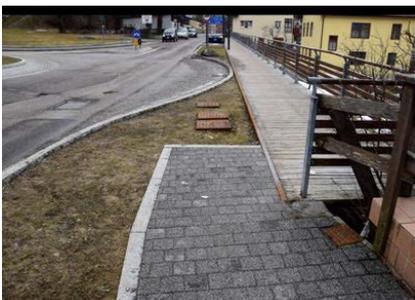
Foto 1

In corrispondenza della rotonda il fondo del marciapiede cambia e si trova un tavolato ligneo (disposto perpendicolarmente al senso di marcia) con corrimano anch'esso in legno (*Foto 1*). La larghezza del marciapiede è pari a circa 1,50 metri. Accanto a questo percorso ed in prossimità dell'attraversamento pedonale ci sono due parcheggi (assenza di stallo riservato ai disabili) (*Foto 2*).

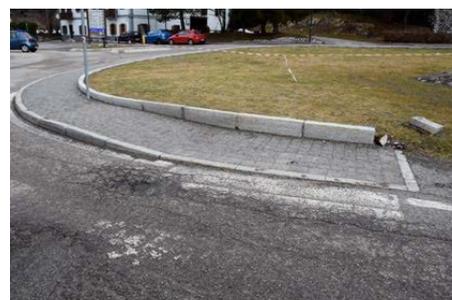
Foto 3

L'attraversamento avviene tramite il superamento del gradino relativo al marciapiede in tavolato ligneo (circa 10 cm) mentre, dall'altra parte della strada c'è una rampa di raccordo che risale al marciapiede in blocchi di calcestruzzo (*Foto 3*).

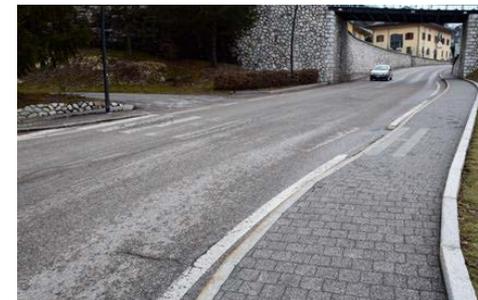
Foto 4

Qui si trovano anche dei moduli Loges. L'attraversamento avviene su sfondo in asfalto, strisce bianche scolorite e fondo in asfalto dissestato. Il percorso poi prosegue su marciapiede in blocchi di calcestruzzo, di larghezza ampia. Superato l'attraversamento pedonale sulla **SS13** (fondo in asfalto leggermente dissestato, strisce bianche sbiadite e presenza di due dislivelli su entrambi i lati della strada di 2-3 cm in corrispondenza della rampa di raccordo) (*Foto 4*).

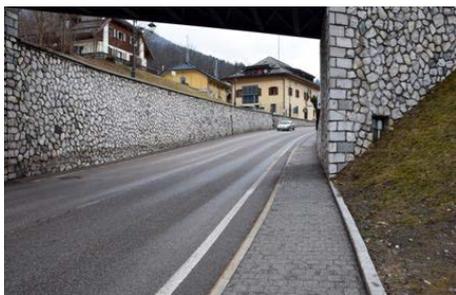
Foto 5

Da qui il percorso prosegue in salita (*Foto 5*) con una pendenza dapprima pari a circa il 2-3% e poi pari al 7% e larghezza del marciapiede pari a 1,50 m (in blocchi di calcestruzzo). In corrispondenza del **sottopassaggio**, la pavimentazione cambia e si trova un breve tratto in cubetti di porfido e poi in lastre di porfido (*Foto 6*). In corrispondenza delle rampe di salita si trovano sulla pavimentazione i relativi moduli Loges. Contemporaneamente si trovano delle modifiche in larghezza del marciapiede: inizialmente si restringe e poi si allarga di nuovo (*Foto 7-8*).

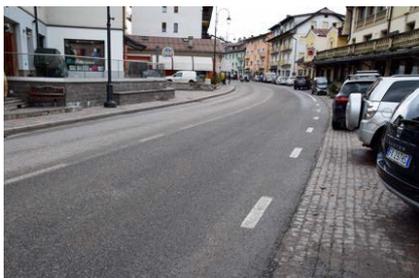
Foto 10

In corrispondenza dell'attraversamento pedonale di fronte al Bar Pizzeria Alpino (*Foto 12*) il marciapiede subisce variazioni in larghezza – diviene più ampio - e come pavimentazione – cubetti di porfido. Il fondo del tratto di marciapiede in cubetti di porfido è particolarmente dissestato (*Foto 9, 11*). Proseguendo più avanti il tratto di marciapiede viene sostituito da un parcheggio e il pedone è costretto a spostarsi dall'altro lato della strada (*Foto 10*) L'attraversamento avviene in piano, strisce bianche scolorite su asfalto, fondo regolare (è presente qualche irregolarità in corrispondenza di un tombino). Dall'altro lato della strada il marciapiede è in lastre di porfido.

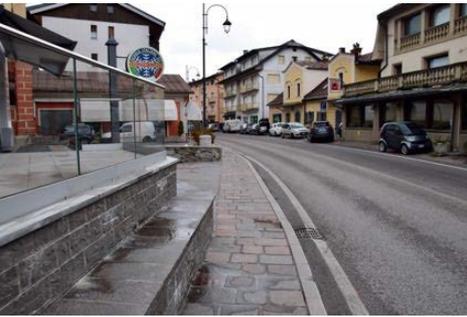
Foto 13

Proseguendo su questo lato della strada il marciapiede subisce un restringimento (*Foto 13, 14*), mentre dall'altro lato della strada il marciapiede viene sostituito da una serie di parcheggi in linea (*Foto 15, 16*). È presente un tratto di marciapiede in posizione interna rispetto ai parcheggi però sono presenti numerose irregolarità come dislivelli e fondo dissestato che ne impediscono una regolare percorribilità.

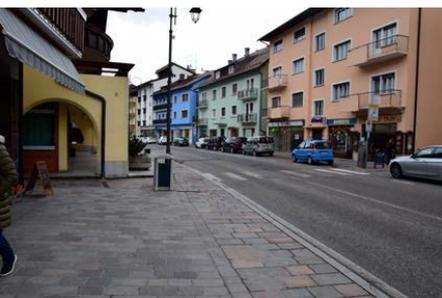
Foto 17

La larghezza dei marciapiedi su entrambi i lati misura circa 2,50 metri (*Foto 17,18*).

L'attraversamento pedonale in corrispondenza della farmacia (*Foto 20*) presenta rampa di raccordo con la sede stradale indicata anche da moduli Loges. L'attraversamento pedonale precedente (*Foto 17,19*) invece non è ricordato al piano stradale e risulta quindi non percorribile in autonomia da persona su sedia a ruote.

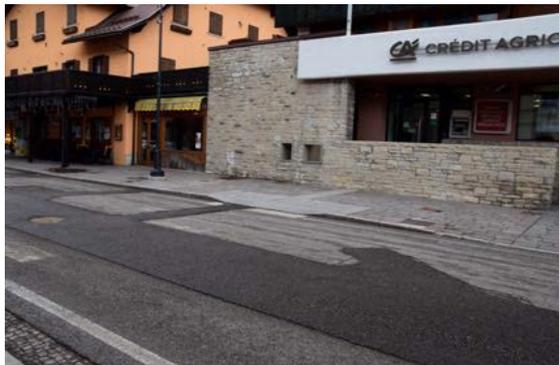
Foto 27

L'attraversamento pedonale all'altezza del municipio (Foto 27,28) presenta rampe di raccordo in lastre in pietra piacentina, sul lato sinistro in buon contrasto cromatico e tattile rispetto al piano del marciapiede in lastre di porfido. Scolorite tanto da non essere visibili, le strisce bianche. Il fondo in asfalto presenta qualche irregolarità dovuta a interventi di ripristino dell'asfaltatura.

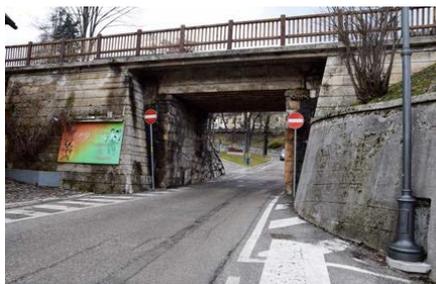
Foto 49

Alla fine del percorso la pavimentazione del marciapiede è un po' irregolare, si trovano dei moduli Loges e una canaletta metallica di scolo delle acque; il marciapiede si interrompe e il percorso prosegue su strada in asfalto, fondo dissestato, in assenza di condizioni di sicurezza (sottopassaggio) (Foto 48,49). Il percorso prosegue su strada, senza marciapiede, fino all'incrocio con **via Vittorio Veneto**; la delimitazione della sede stradale lungo i lati avviene tramite strisce bianche in diagonale. Il fondo in asfalto è sconnesso e l'attraversamento pedonale presenta strisce sbiadite e fondo particolarmente sconnesso. Sul lato sinistro inoltre è presente una canaletta di scolo delle acque in contropendenza che rende difficoltoso l'attraversamento (Foto 50,51).

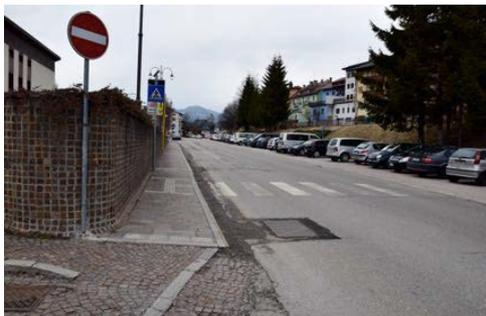
Foto 61

L'attraversamento pedonale avviene in piano, sul lato sinistro è segnalato da moduli Loges. Il fondo è omogeneo, in asfalto, e dall'altro lato della strada, dove è necessario superare in dislivello di un paio di centimetri dovuto alla presenza del cordolo, si trova un ampio parcheggio. Poco prima dell'attraversamento, in corrispondenza dell'accesso carraio, il fondo in cubetti di porfido è particolarmente sconnesso (Foto 60,61).

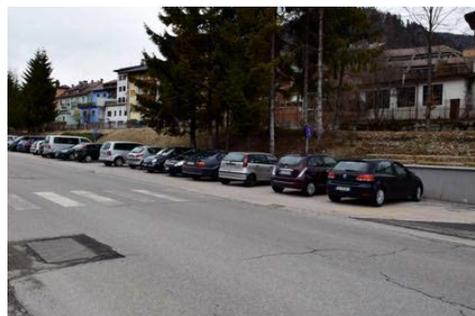
Foto 62

Anche l'attraversamento pedonale successivo presenta qualche difficoltà: dall'assenza di marciapiede, al fondo sconnesso, alla presenza di cassonetti per l'immondizia (Foto 62,63).

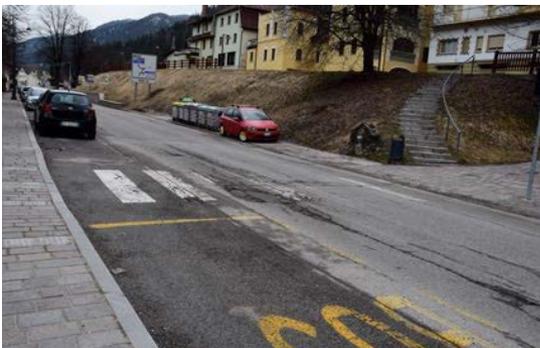
Foto 69

L'attraversamento pedonale presente, (Foto 68) avviene pressoché in piano eccetto per il superamento del dislivello tra il piano stradale e il lato destro della strada (circa 6 cm). Il fondo anche in questo caso è particolarmente dissestato e le strisce scolorite. Il percorso poi prosegue (Foto 69,70) fino all'interruzione.

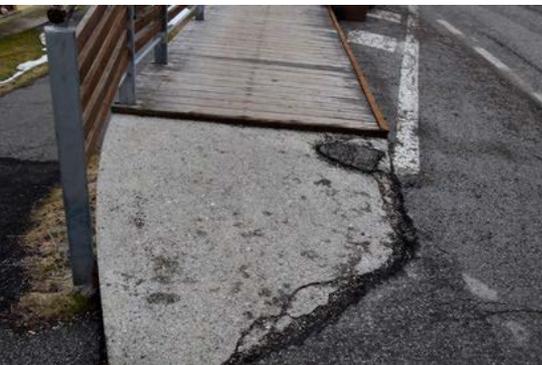
Foto 75

Proseguendo, in salita con pendenza pari a circa l'8% si trova sulla destra uno spazio con alcuni locali commerciali raggiungibili mediante rampa in salita, di pendenza elevata, fondo in cubetti di porfido, leggermente dissestato. Poco dopo si trovano le stesse caratteristiche anche per l'incrocio successivo aggravate dalla presenza di un rampa di raccordo in asfalto, tra il piano stradale e la passerella in legno (all'inizio del percorso già descritta) pari a 4 cm. Oltre ciò il fondo è particolarmente dissestato (Foto 74,75).
