Informazioni accessibilità Riserva Naturale Regionale Lago di Cornino

Rilevazione effettuata da: Michele Franz (CRIBA FVG), Alessia Del Bianco e Caterina Gasparini (PromoTurismoFVG)

Data rilevazione: 8 luglio 2016

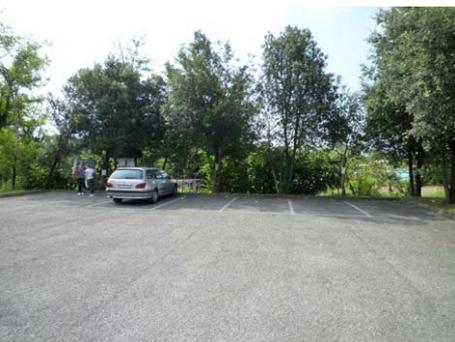
Foto 1

Presenza di primo parcheggio, più distante dal centro visite, con sette stalli per auto di cui nessuno riservato alle persone con disabilità, e con segnaletica sbiadita e non facilmente leggibile; *(Foto 1)*

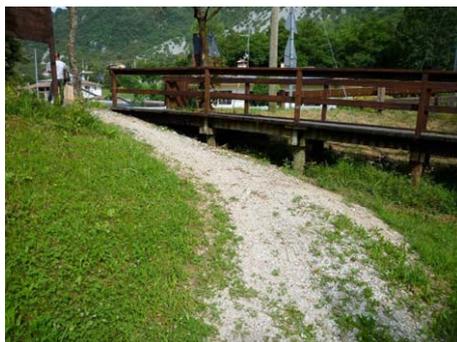
Foto 2

Dal parcheggio, sulla destra, parte sentiero in terra battuta che porta ad area giochi e al parcheggio delle corriere (quattro stalli per corriere), il cui primo tratto è con forte pendenza e dissestato, e successivo ponticello in legno con gradino di 10 cm. *(Foto 2 e 3)*

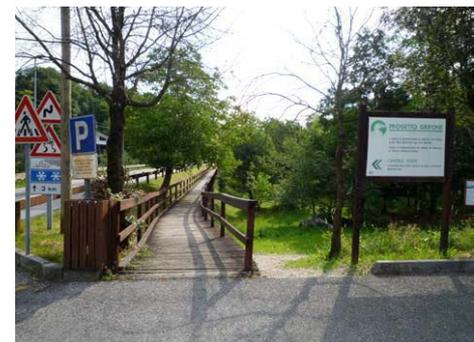
Foto 4

Dal parcheggio per le auto inizia anche un percorso per raggiungere il centro visite, con passerella in legno, costeggiante la strada, ben raccordata con asfalto del parcheggio, con fughe tra le assi di legno (in alcuni tratti dissestate) di circa 2 cm e leggera pendenza, senza ripiani orizzontali ogni 10 m di sviluppo lineare (la rampa segue l'andamento naturale del terreno). *(Foto 4)*

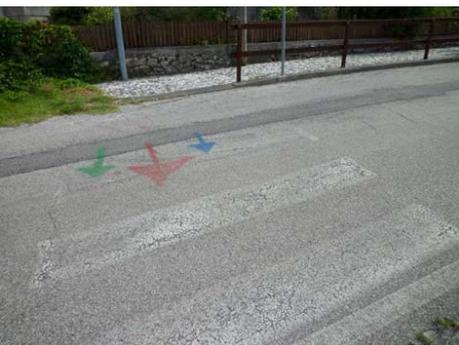
Foto 5

Tratto del percorso che porta all'accesso del centro visite con pendenza molto elevata, fino al 27%. (Foto 5 e 6)

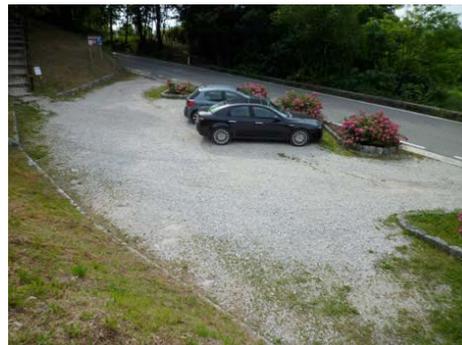
Foto 7

Nella zona sottostante al percorso presenza di altro parcheggio con fondo in ghiaia battuta, dal quale si raggiunge il centro visite o attraverso il percorso con forte pendenza prima illustrato o attraverso una scala i cui gradini sono in ghiaia e sassi e con corrimano da un lato. (Foto 7)

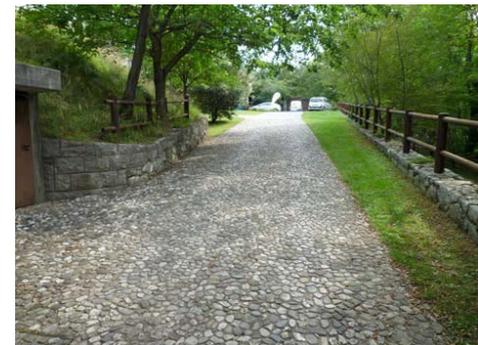
Foto 8

Percorso pedonale interno all'area recintata del centro visite con fondo in ciottoli non levigati e forte pendenza. (Foto 8)

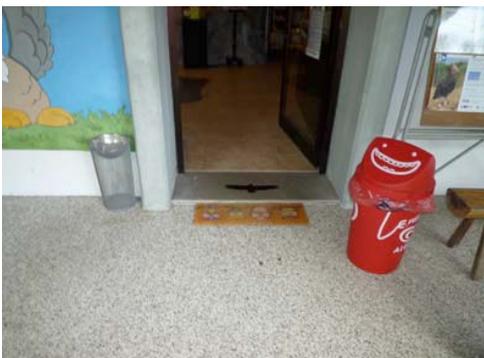
Foto 9

Nel porticato antistante il centro visite presenza di tavoli per bambini. Presenza di soglia antistante alla porta di ingresso alta 4 cm, spazi interni ampi e bancone con piccola mensola ad altezza 75 cm; bacheche alte 80 cm e pannelli informativi con caratteri di dimensione ridotta, scarso contrasto cromatico e con sfondo che rende difficile la lettura dei testi. (Foto 9, 10 e 11)

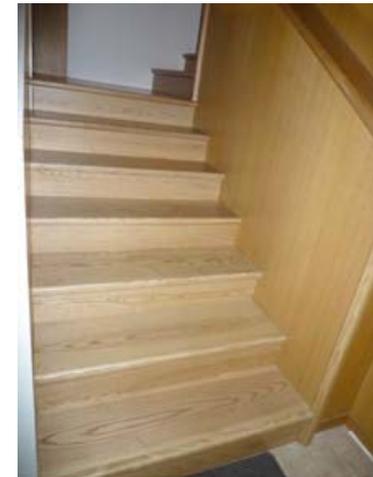
Foto 12

Il percorso di visita prevede la visione di sale su due livelli (al primo piano sala video), collegati attraverso scala in legno con assenza di contrasto cromatico e con corrimano che nel primo tratto non è di facile presa. (Foto 12)

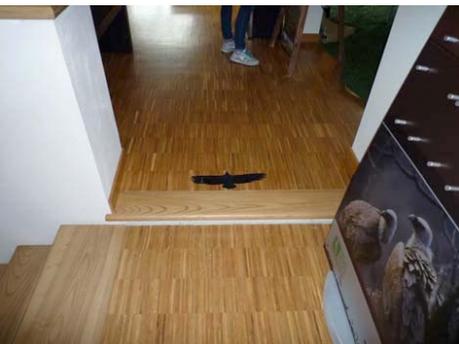
Foto 13

Sala video al primo piano con bacheche espositive e gradino di 8 cm per andare verso un corridoio largo 90 cm con altre bacheche. (Foto 13)

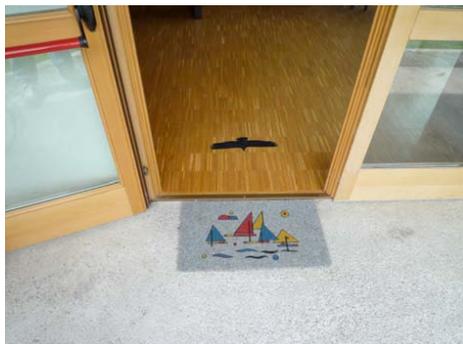
Foto 14

Le persone con disabilità motoria possono raggiungere il livello superiore dal retro, superando alcune rampe inclinate. Accesso alla sala dal retro attraverso soglia di 3 cm e zerbino in tessuto, con rampa larga 200 cm e con pendenza di circa 9% ma successivo percorso esterno costituito da ciottoli non levigati e masselli autobloccanti in cemento con presenza di erba. (Foto 14 e 15)

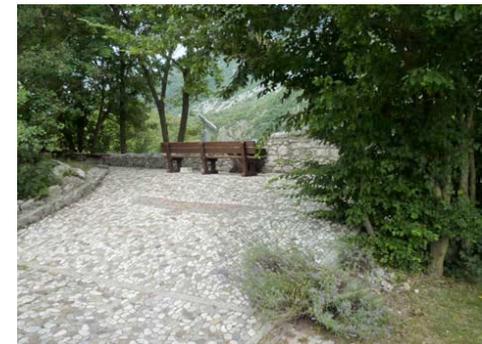
Foto 16

Punto di osservazione naturalistico verso il carnaio dove si alimentano i grifoni raggiungibile con breve rampa con fondo in ciottoli e con forte pendenza (di poco inferiore al 30%); struttura in legno adibita ad osservatorio con varco di accesso largo 95 cm e con panca per sedersi piuttosto alta. (Foto 16)

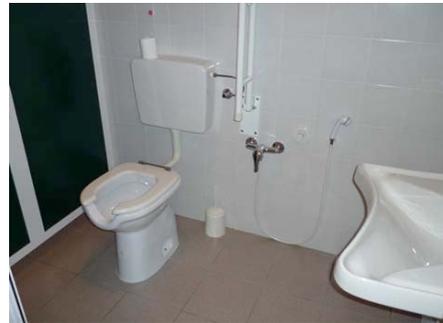
Foto 17

Bagni per il pubblico raggiungibili dal corridoio laterale alla reception oppure con percorso esterno inerbato. Bagno per persone con disabilità chiuso a chiave, con necessità di chiedere la stessa alla reception, con misure interne di 209 x 136 cm, con maniglione ribaltabile solo da un lato, con spazio libero di almeno 100 cm per accostamento laterale ma limitata possibilità di accostamento frontale; tazza wc con foro anteriore e doccetta alato; lavabo sagomato sospeso con miscelatore a leva lunga, specchio reclinabile. (Foto 17 e 18)

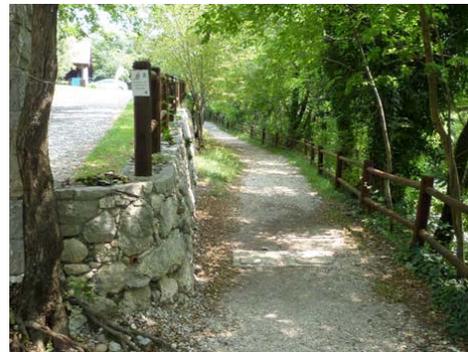
Foto 19

Nei pressi del cancello di accesso al centro visite inizia percorso per il lago di Cornino, che ha parapetto di protezione laterale, alcuni tratti con forte pendenza e con gradini, fondo in ghiaia e sassi ed elementi naturali; lunga scalinata in pietra e sassi molto dissestata, potrebbe rappresentare un problema anche per persone con disabilità visiva. Presenza di area pic nic lungo il tragitto. (Foto 19 e 20)

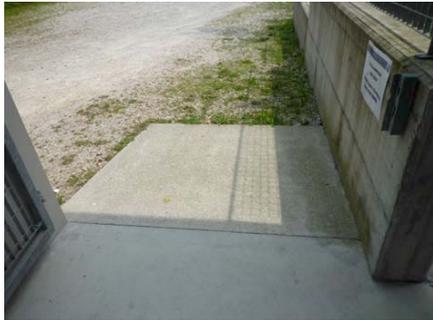
Foto 21

Parcheggio con fondo in ghiaia battuta con breve rampa, per accedere alla struttura, in cemento e con pendenza limitata. (Foto 21)

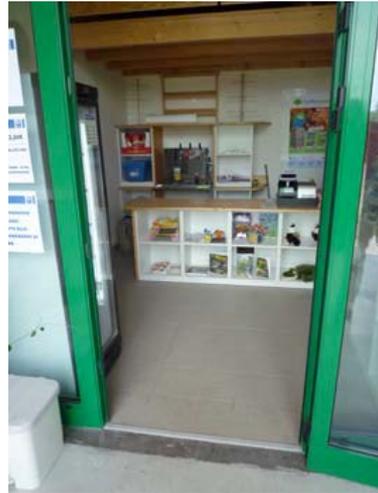
Foto 22

Ingresso agevole alla reception con bancone alto 85 cm. (Foto 22)

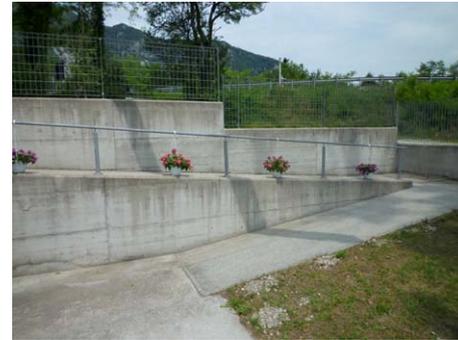
Foto 23

Per raggiungere zona sottostante con laghetti possibilità di utilizzare scale larghe 120 cm, senza corrimano e con assenza di contrasto cromatico, oppure rampa cementata a "U" con pendenza circa del 10% e corrimano da un solo lato, con presenza nel primo tratto di cordolo battitacco. (Foto 23)

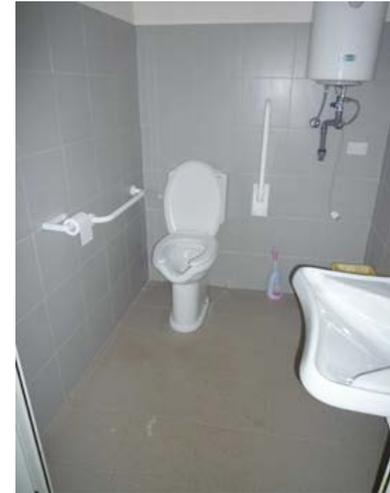
Foto 24

Bagno per persone con disabilità raggiungibile attraverso rampa con pendenza compresa tra 8 e 12%, con ripiani di sosta e corrimano: porta 85 cm, misure interne di 190 x 160 cm con possibilità di accostamento laterale e frontale a tazza wc e maniglione su entrambi i lati, lavabo sospeso senza colonna e con specchio reclinabile. (Foto 24 e 25)
