## Informazioni accessibilità Porto San Rocco - Muggia

**Data rilevazione:** 24 giugno 2015

Porto “San Rocco”, sito in Strada per Lazzareto 2 a Muggia (TS).

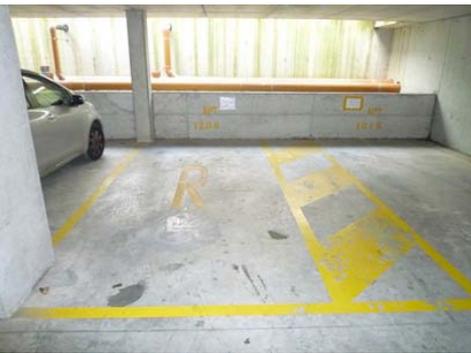
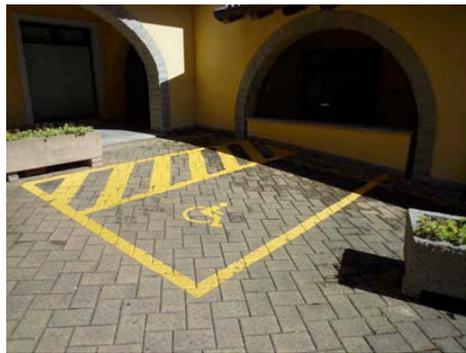
Utilizzo da parte dei clienti di parcheggio sotterraneo interno, delimitato da sbarra automatica per il controllo degli accessi, apribile suonando il citofono sulla colonnina a lato strada. All'interno presenza di due stalli di parcheggio riservati a persone con disabilità, contrassegnati da segnaletica orizzontale, uno dei quali però già assegnato a specifico appartamento. Presenza di altro stallo per persone con disabilità, al livello superiore nei pressi dei portici che conducono alle attività commerciali e alle banchine. (Foto 1 e 2)

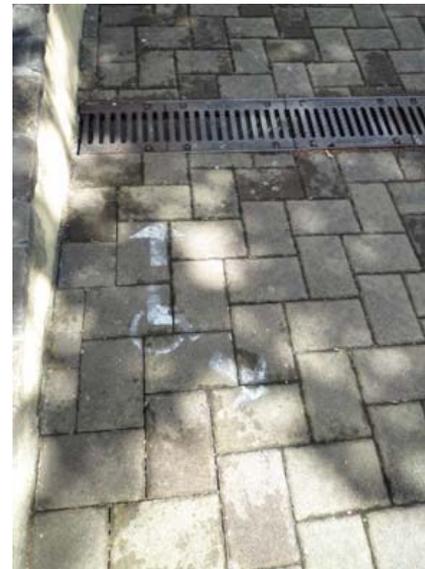
Foto 3

Dal parcheggio sostanziale assenza di indicazioni per gli utenti sul percorso da seguire per raggiungere il porto; presenza a terra di segnaletica che indica il percorso che le persone su sedia a ruote devono seguire, in parte poco visibile a causa dell'usura dovuta al tempo e della scarsa illuminazione dei luoghi sotterranei. Assenza di segnaletica tattilo plantare in tutto il complesso. (Foto 3)

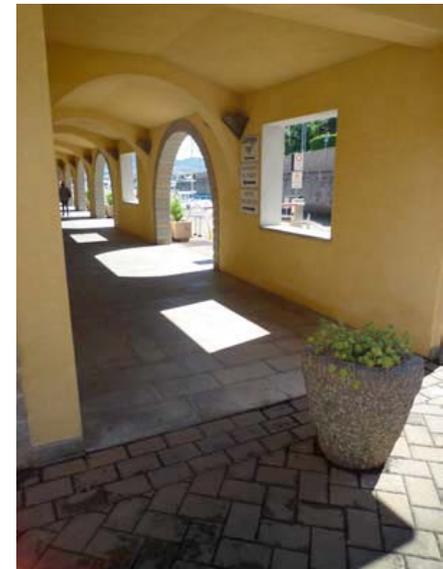
Foto 4

Percorso da seguire per raggiungere la “piazza” principale del porto in parte coperto da portici e con pavimentazione in masselli autobloccanti o in pietra, con fughe non profonde e ravvicinate, percorribile anche da persone con disabilità motoria. (Foto 4)

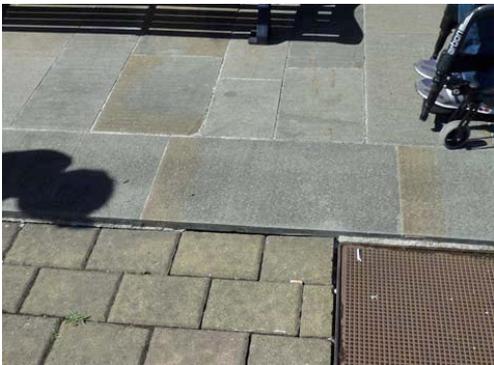
Foto 5

Nella “piazza” principale del porto pavimentazione raccordata con quella perimetrale lasciando soglia di circa 3 cm che può essere di ostacolo per tutti gli utenti. (Foto 5)

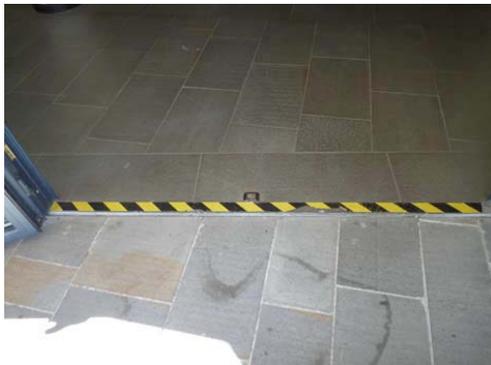
Foto 6

Sala congressi che si affaccia sulla piazza principale: accesso attraverso porta a doppia anta con larghezza complessiva di 180 cm e presenza di piccola soglia segnalata con apposizione di fascia adesiva di colore giallo e nera. (Foto 6) Sala interna con 290 posti a sedere, priva di soglia dalla hall di ingresso e con accesso tramite porta di 160 cm. Palco rialzato privo di rampa per permettere accesso ad eventuali relatori su sedia a ruote.

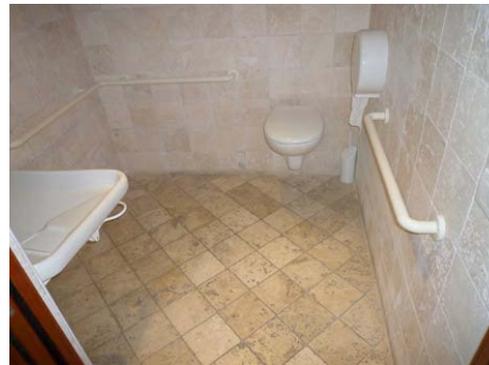
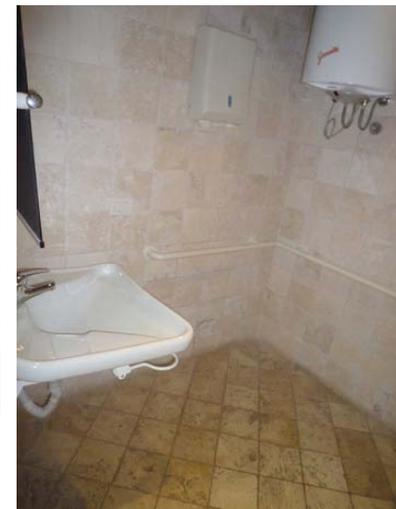
Servizi igienici della sala congressi: accesso attraverso porta a doppia anta tipo saloon (anche detta porta “va e vieni”). Presenza di due bagni per persone con disabilità (uno nella sezione uomini e uno in quella donne), di dimensioni 180 x 187 cm, con tazza wc alta 55 cm con spazio di accostamento laterale e installazione di maniglioni in posizione troppo distante dalla tazza stessa. Lavabo sagomato regolabile in altezza, con possibilità di accostamento frontale e installazione di porta carta troppo alto, di impossibile utilizzo da parte di persone su sedia a ruote. Presenza di specchio reclinabile. (Foto 7 e 8)

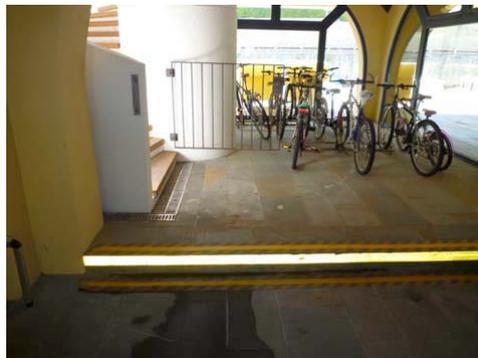
Accesso alla piscina scoperta al livello superiore attraverso gradino di 15 cm, segnalato con apposizione di fascia adesiva di colore giallo e nera, e poi superando scala curvilinea tipo “chiocciola”. (Foto 9, 10, 11 e 12)

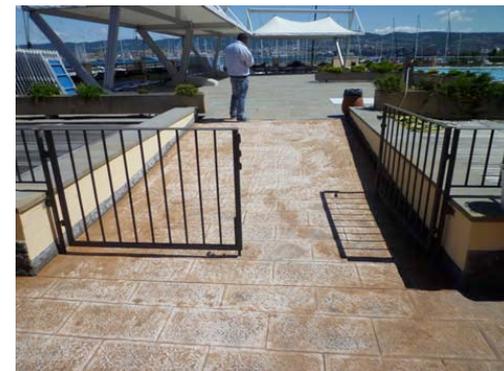
Foto 16

Dalla terrazza del ristorante percorrenza di rampa con pendenza del 9%; assenza di sollevatore per permettere accesso in acqua a persone su sedia a ruote. (Foto 16)

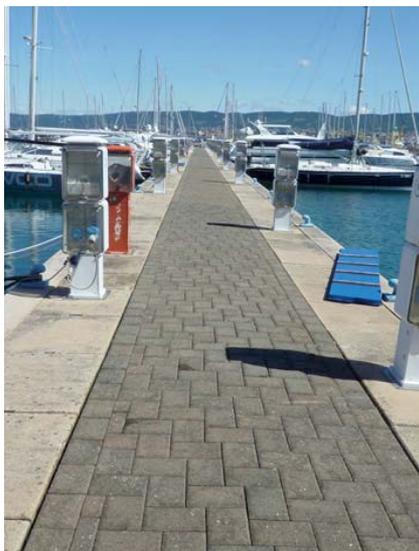
Foto 17

Pontile fisso con ingresso a raso superando cancello che durante il giorno è sempre aperto e utilizzo di diversi materiali per delimitare la fascia centrale del percorso da quella laterale, con anche contrasto cromatico. (Foto 17)

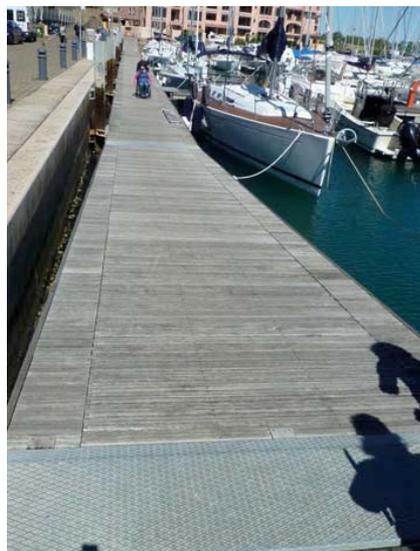
Foto 18

Pontili galleggianti con ingresso superando cancello di 90 cm, ben raccordati con pavimentazione fissa di accesso attraverso elemento metallico e con molta lunghezza che permette di avere una pendenza dolce con tutte le situazioni di marea.

Pavimentazione in legno senza differenze tra zona centrale e laterale. (Foto 18)

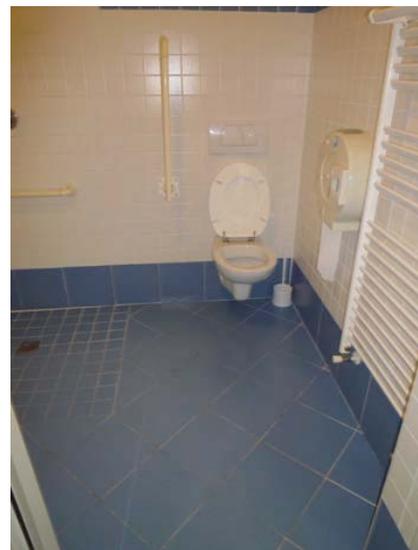
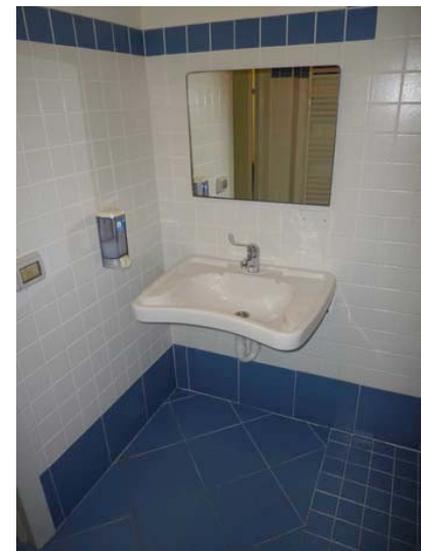
Blocco bagni presente nella zona in prossimità dei pontili galleggianti: presenza di servizio igienico per persone con disabilità nella zona docce. Dimensione di 190 x 210 cm, con presenza di maniglione ribaltabile a lato di tazza wc e assenza di maniglione fisso sul lato del muro. Presenza di doccia a raso pavimento, ma senza la dotazione di seggiolino.

Lavabo sagomato con spazio di accostamento frontale e con leva chirurgica. Specchio installato ad altezza eccessiva. (Foto 19 e 20)

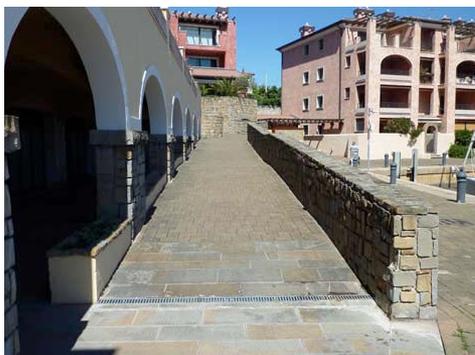
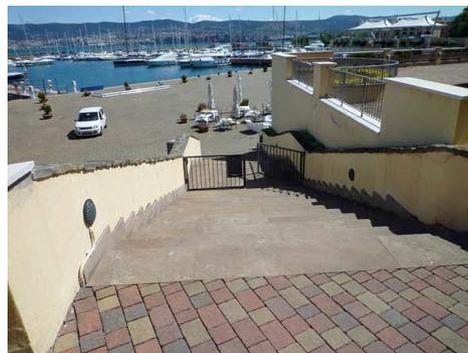
*(Foto 21 e 22)*

Rampa esterna per raggiungere il livello superiore, in cui ci sono gli appartamenti, larga 270 cm con pendenza di circa il 9% e con ripiano di sosta intermedio. Assenza di corrimano laterale, sia sulla rampa che sulle scale che conducono agli appartamenti del livello superiore.
