Informazioni accessibilità visita guidata AQUILEIA

Rilevazione effettuata da: Michele Franz (CRIBA FVG), Tullio Frau (UICI), Alessandra Fogar (PromoTurismoFVG)

Data rilevazione: 25 ottobre 2014

Itinerario previsto: Visita al sito archeologico di Aquileia

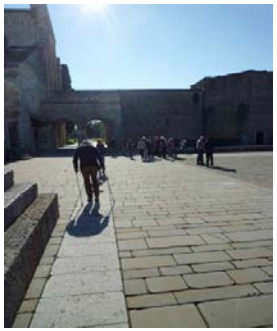
Foto 14

Si abbandona quindi la Via Sacra, attraversando la pista ciclabile e percorrendo un tratto con fondo in erba, per raggiungere gli edifici romani del Fondo Cossar: presenza di leggere pendenze e terreno dissestato. (*Foto 13)* In direzione del complesso della Basilica Patriarcale si prosegue con il terreno inerbato e con un tratto in ghiaino; la pavimentazione intorno a Piazza Capitolo e raccordata lasciando una soglia di circa 4 cm. *(Foto 14)* La rampa che conduce a Piazza Capitolo presenta una pendenza superiore all'11%, superiore al limite massimo imposto da norma (8%). La pavimentazione inoltre è costituita in pietra con presenza di fughe rilevanti che possono creare disagio a chi ha una disabilità motoria (*Foto 15)* Assenza totale di panchine o altre soluzioni per concedere una sosta, per cui il gruppo di turisti opta per sedersi su un basso muretto. (*Foto 16*)

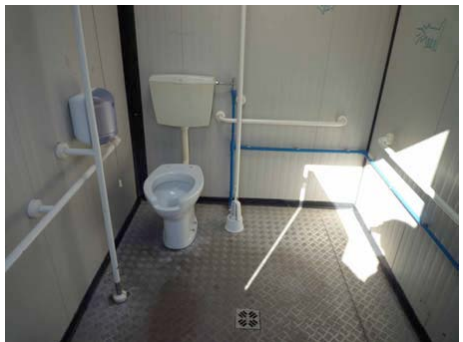
Foto 28

L'accesso avviene tramite rampa metallica che permette il superamento della soglia di fronte alla porta, e il bagno è di dimensioni di 180 x 230 cm con maniglioni e possibilità di accostamento laterale a tazza wc e frontale a lavabo.

Lavabo con spazio libero sottostante di 65 cm. (*Foto 27, 28 e 29*)
