Informazioni accessibilità TARVISIO

Rilevazione effettuata da: Valentina Cainero

Data rilevazione: 15 marzo 2018

Itinerario previsto: Visita esterna alla cittadina di Tarvisio

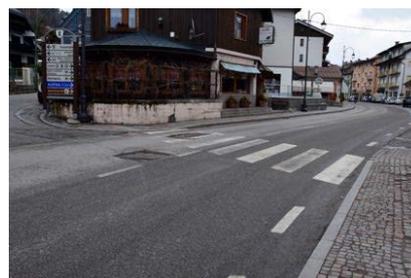
Foto 11

In corrispondenza dell'attraversamento pedonale di fronte al Bar Pizzeria Alpino (*Foto 12*) il marciapiede subisce variazioni in larghezza – diviene più ampio - e come pavimentazione – cubetti di porfido. Il fondo del tratto di marciapiede in cubetti di porfido è particolarmente dissestato (*Foto 9, 11*). Proseguendo più avanti il tratto di marciapiede viene sostituito da un parcheggio e il pedone è costretto a spostarsi dall'altro lato della strada (*Foto 10*) L'attraversamento avviene in piano, strisce bianche scolorite su asfalto, fondo regolare (è presente qualche irregolarità in corrispondenza di un tombino). Dall'altro lato della strada il marciapiede è in lastre di porfido.

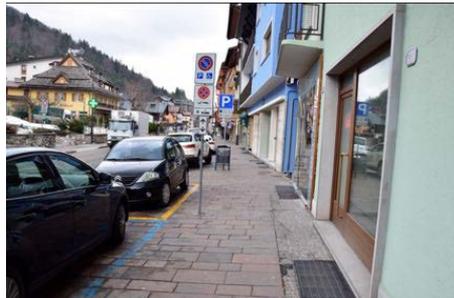
Foto 18

La larghezza dei marciapiedi su entrambi i lati misura circa 2,50 metri (*Foto 17,18*).

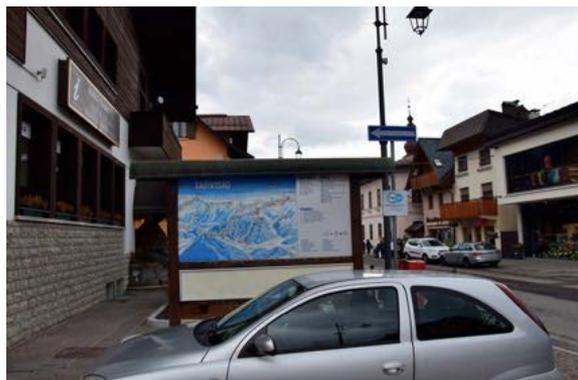
Foto 22

Il percorso continua lungo la strada principale su entrambi i lati con le stesse caratteristiche sopradescritte fino a giungere all'altezza dell'**Infopoint** (*Foto 21,22*) sulla sinistra e del **palazzo municipale** sulla destra (*Foto 23,24,25,26*). In corrispondenza del palazzo municipale il marciapiede è in lastre di pietra piacentina, fondo regolare ed omogeneo, larghezza pari a circa 2,50 metri.

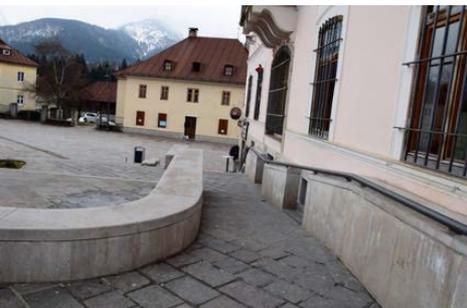
Foto 29

Poco dopo il municipio si trova, sulla destra, **Piazza Unità** (Foto 29,30). La pavimentazione è in lastre di pietra piacentina e per accedervi è necessario superare una gradinata (Foto 31,32). In piazza si trova anche la **chiesa dei SS. Pietro e Paolo** (Foto 33,34,35,36). Per accedere alla chiesa è presente un'ampia rampa di raccordo pavimentata in lastre di porfido di pendenza pari al 6% e lunga circa 6 metri. La chiesa è circondata da una serie di marciapiedi in pietra piacentina non completamente percorribili poiché presentano dislivelli a gradini pari a circa 10-15 cm. Accanto alla chiesa c'è la **chiesa fortificata di Tarvisio**, la cui presenza è segnalata da segnaletica molto chiara e leggibile, fondo chiaro e scritte in nero, pannelli verticali in tubolare di acciaio grigio scuro.

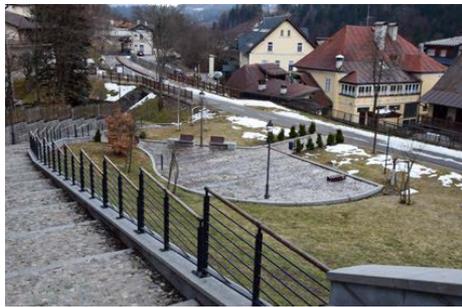
Foto 37

Sul retro della chiesa, scendendo verso il basso, vicino alla pista ciclabile, è presente anche una piazzetta pavimentata in ciottoli a spacco. Per raggiungerla è necessario però percorrere una lunga scalinata (*Foto 37*). Vicino alla Chiesa e al Bar-Gelateria è presente un attraversamento pedonale che riporta in salita alla quota della strada (*Foto 38*). Per ritornare a quota strada è necessario però superare 5 gradini oltre al dislivello dell'attraversamento pedonale. L'attraversamento avviene su asfalto, fondo sconnesso, strisce bianche scolorite, e pendenza trasversale elevata. Proseguendo invece lungo il marciapiede senza attraversare la strada, si percorre **via Giovanni Paolo II**, un tratto in discesa di pendenza elevata, pari all'11% (*Foto 39,40*).

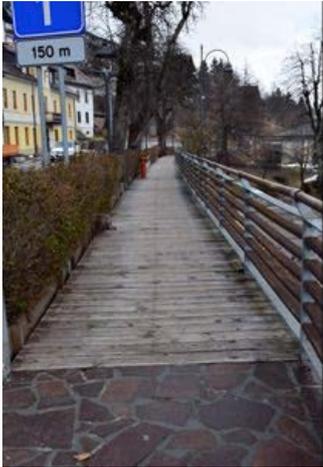
Foto 41

Proseguendo il percorso lungo il marciapiede principale soprastante (sopra Piazza Unità), oltre la gradinata che porta alla Piazza, si trova un tratto in tavolato ligneo, disposto perpendicolarmente al senso di marcia e dotato di parapetto (*Foto 41*). La larghezza del marciapiede in questo tratto è pari a 1,65 m. Proseguendo si trova un tratto di marciapiede in cubetti di porfido e successivamente un fondo in calcestruzzo. Proseguendo lungo il tratto di marciapiede in calcestruzzo si scende e si raggiunge la biblioteca-centro civico (*Foto 42,43*).

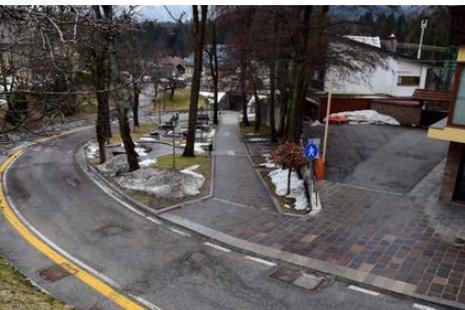
Foto 45

Per proseguire lungo **via Giovanni Paolo II** è necessario percorrere una serie di rampe in discesa di pendenza elevata 9-11%, pavimentate in lastre di porfido, fondo regolare ed omogeneo con moduli Loges (Foto 44,45). Alla fine del percorso la pavimentazione del marciapiede è un po' irregolare, si trovano dei moduli Loges e una canaletta metallica di scolo delle acque (Foto 46,47);

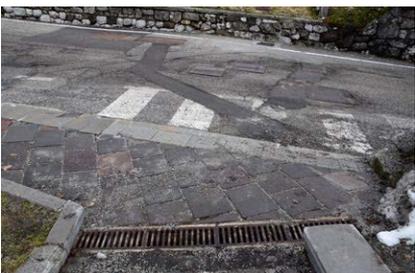
Foto 48

Alla fine del percorso la pavimentazione del marciapiede è un po' irregolare, si trovano dei moduli Loges e una canaletta metallica di scolo delle acque; il marciapiede si interrompe e il percorso prosegue su strada in asfalto, fondo dissestato, in assenza di condizioni di sicurezza (sottopassaggio) (Foto 48,49). Il percorso prosegue su strada, senza marciapiede, fino all'incrocio con **via Vittorio Veneto**; la delimitazione della sede stradale lungo i lati avviene tramite strisce bianche in diagonale. Il fondo in asfalto è sconnesso e l'attraversamento pedonale presenta strisce sbiadite e fondo particolarmente sconnesso. Sul lato sinistro inoltre è presente una canaletta di scolo delle acque in contropendenza che rende difficoltoso l'attraversamento (Foto 50,51).

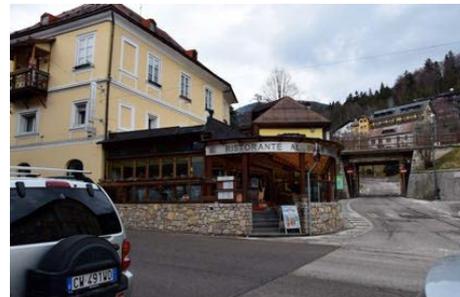
Foto 54

Lungo via Vittorio Veneto il marciapiede si trova sul lato sinistro in corrispondenza della pizzeria Friuli (Foto 52,53) mentre sul lato opposto non è presente (Foto 54). Il marciapiede, in lastre di porfido, di larghezza pari a 1,50 m, nel tratto iniziale è raccordato alla sede stradale con una breve rampa in asfalto, pur essendo in piano rispetto alla sede stradale (Foto 55).

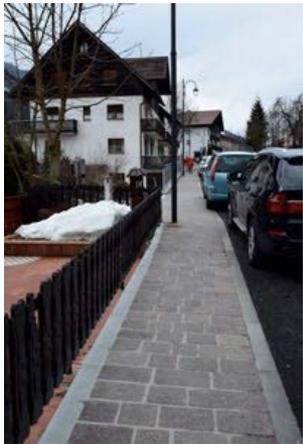
Foto 56

Il marciapiede prosegue dritto in salita con pendenza pari al 2,5% (difficoltosa considerando la lunghezza del percorso), con le stesse condizioni di fondo (Foto 56,57,58,59) fino all'altezza della fermata dei bus.

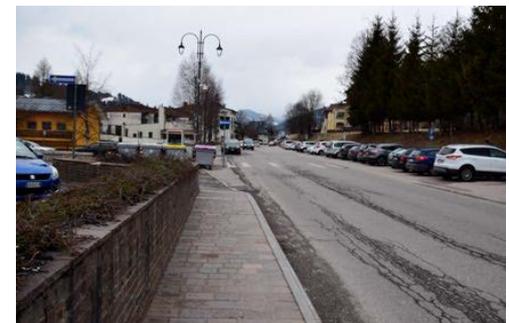
Foto 63

Anche l'attraversamento pedonale successivo presenta qualche difficoltà: dall'assenza di marciapiede, al fondo sconnesso, alla presenza di cassonetti per l'immondizia (Foto 62,63).

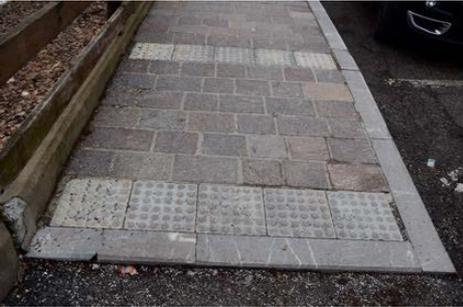
Foto 64

Il marciapiede poi riprende con il superamento del cordolo in pietra piacentina, sempre con segnalazione dei moduli Loges (Foto 64,65,66,67).

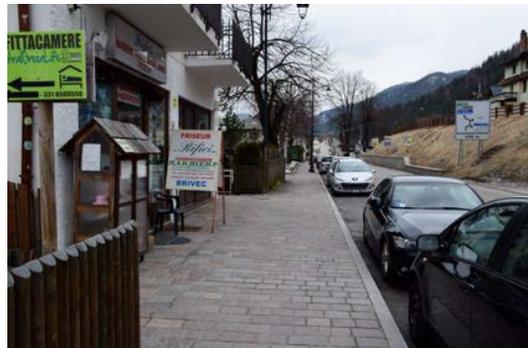
Foto 69

L'attraversamento pedonale presente, (Foto 68) avviene pressoché in piano eccetto per il superamento del dislivello tra il piano stradale e il lato destro della strada (circa 6 cm). Il fondo anche in questo caso è particolarmente dissestato e le strisce scolorite. Il percorso poi prosegue (Foto 69,70) fino all'interruzione.

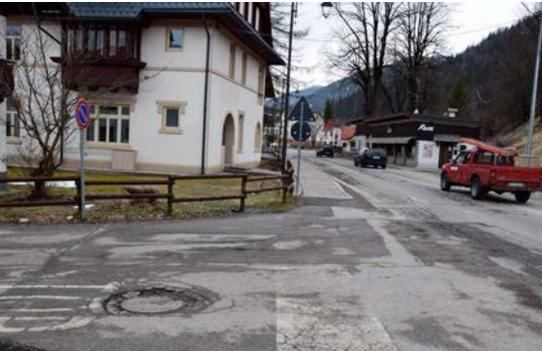
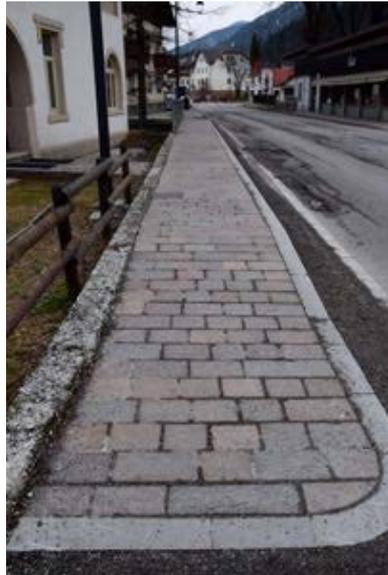
Foto 71

Il marciapiede si interrompe ed è assente l'attraversamento pedonale; sono presenti però le rampe di raccordo (Foto 71,72,73).
